Guía de Arquitectura
y Paisaje

An Architectural
and Landscape guide

San José-Sevilla 2010

Ofelia Sanou Alfaro
Coordinadora

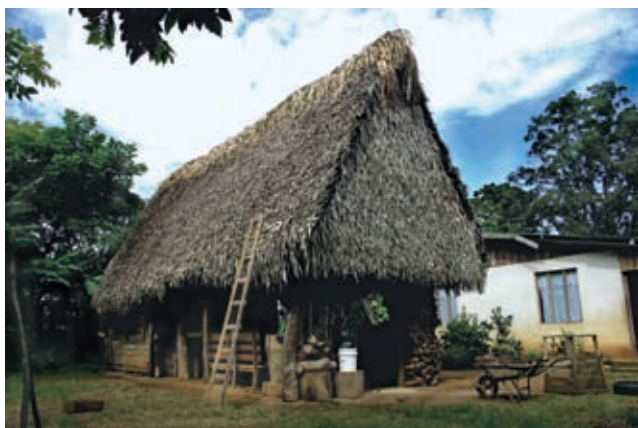
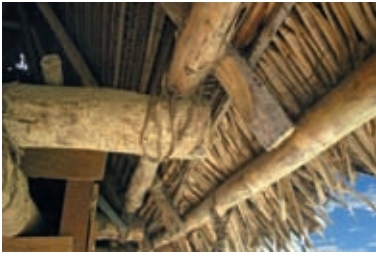
198. Ranch in Matambú

El rancho –representativo de otros del lugar– pertenece a Camilo Enrique Alemán López. Se compone de varias estructuras: una vivienda de concreto, construida hace 13 años, y un tabanco que desde hace unos 50 años se ha reconstruido periódicamente en el mismo sitio donde hoy se encuentra. Cabe señalar que el tabanco fue utilizado como vivienda antes de la construcción de la estructura de concreto. En esta se ubican los dormitorios y un área de lavado en la parte posterior, mientras que en el tabanco se mantienen el área de cocina y el comedor. El tabanco corresponde a un espacio definido por una cubierta de cuatro aguas con una pendiente pronunciada, soportada por una estructura de pilotes de madero negro, introducidos en el suelo a una profundidad de un metro. La estructura que soporta la cubierta de hojas de palma de suita se fija utilizando bejuco, cordones de cuero o cable metálico.

las viviendas, en sustitución del corredor, pero es común también que en él se encuentren el fogón y el área de comedor, con sillas o hamacas para descansar. En realidad es un espacio muy salubre, libre de insectos y apto para almacenar y secar granos en su sección superior.

dwelling, built 13 years ago, and a tabanco (type of granary) that has been rebuilt on the same site several times over the last 50 years. The tabanco was used as a dwelling prior to the construction of the concrete structure. The latter comprises bedrooms and a washing area at the rear, while the tabanco still houses the kitchen and dining room. The *tabanco* has a steep hipped roof, supported by a structure based on black wooden piles, driven one metre into the ground. The structure that supports the palm-leaf roof is secured via lianas, leather string and metal wire. The «roofing» or placing of the leaves (cut when the moon is in its first quarter) is carried out when the leaves have dried but are not too dry. This work is performed by neighbours

and relatives of the owner of the dwelling, a collective activity that provides an excuse for drinking and eating traditional foods and beverages, usually provided as payment-in-kind by the person benefiting from the labour. It usually takes a whole day to complete the activity, which is undertaken every seven or eight years, as necessary. The *tabanco* is one of the most emblematic architectural works of areas such as Santa Cruz and Nicoya. In many cases it is built as a resting area at the front of the dwelling, in lieu of the typical verandah, but it also commonly houses the heart and the dining area, with chairs and hammocks for resting. It is actually a very healthy space, free of insects and, particularly its upper section, ideal for storing and drying grain.

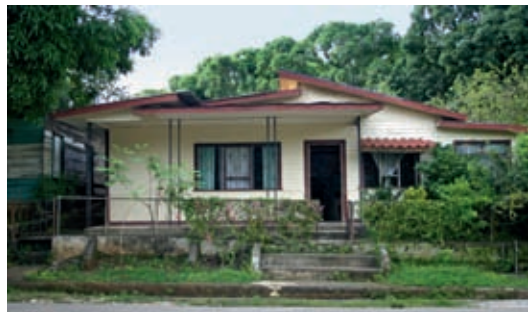
199. House in Mansión de Nicoya

Mansión es una población ubicada entre la carretera que une la cabecera del cantón (Nicoya) con la del distrito de Hojancha. Es conocida por la existencia de un ingenio azucarero fundado por inmigrantes cubanos durante el período de independencia de Cuba. En Mansión habitó Antonio Maceo, uno de los líderes intelectuales –junto con José Martí– de la independencia cubana. Durante el siglo XIX e incluso a principios del XX, muchos de los descendientes de ese grupo de inmigrantes vivían todavía en el poblado. En el año 2003 se celebró el centenario del nacimiento del héroe cubano, y el lugar fue rebautizado con el nombre de Mansión de Maceo. Esa casa y muchas otras de la comunidad fueron construidas por maestros de obras locales. Son de un tipo singular, representativo de las casas de madera construidas a mediados del siglo XX en el Valle Central. Sus rasgos arquitectónicos son propios del estilo moderno, tanto en las proporciones de los volúmenes como en el manejo de las líneas de los techos. Los volúmenes y los cielos se hicieron de poca altura, con el fin de ahorrar en los costos de construcción. La pendiente de los techos se acusa fuertemente en la fachada principal y se fragmenta en diferentes diagonales. Para adornar los corredores externos se utilizaron tubos de cañería como columnas.

a singular a type of wooden house built in the mid-20th century in the Central Valley. Their architectural features are typical of the modern style, both in the proportions of the volumes and the treatment of the lines of the roofs. The volumes and ceilings are fairly low in height in order to save on building costs. The sloping angle of the roofs is strongly visible on the main façade and is broken down into different diagonal lines. Pipes have been used as columns to adorn the verandahs.

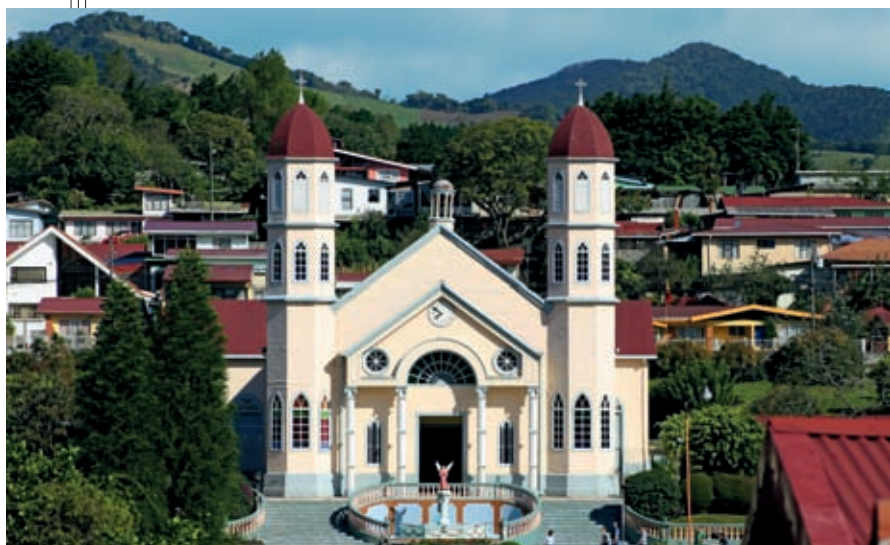
200 Iglesia Parroquial de Zarcero

Con el fin de contrarrestar los sismos, en la construcción del templo se utilizaron sistemas y materiales livianos, accesibles y económicos, como estructuras de madera, forros exteriores de chapa metálica y, sobre todo, tablilla machihembrada en los interiores. El edificio consta de tres naves, dos torres de varios cuerpos y un pórtico con frontón hacia el atrio. La nave central muestra una bóveda apuntada u ojival.

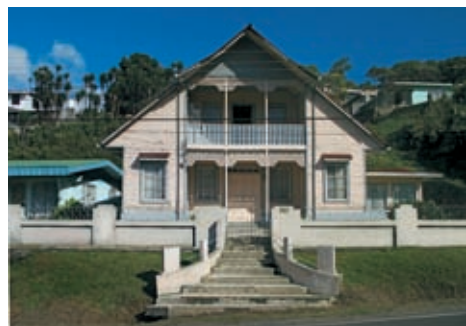
202. Rojas Alvarado House

La vivienda se compone de un cuerpo principal de dos plantas, simétrico y de cubierta a dos aguas de pendiente muy pronunciada. Tiene, además, un pórtico remetido, el cual está enmarcado por tres arcos que acogen la puerta principal. Complementan ese volumen principal dos pabellones posteriores, los cuales rompen la simetría y le

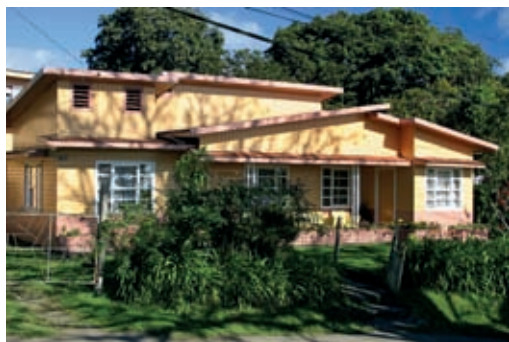
203. González Herrera House

En cambio, la arquitectura doméstica de la que hablamos muestra ya una serie de soluciones bioclimáticas, sin duda matizadas por la modernidad descrita. Entre ellas está la estructura de las cubiertas, más pronunciadas y por lo general de un agua o gradiente, lo que permite utilizar rejillas en los tapicheles, convertidos de esta manera en monitores de ventilación. Las sencillas cubiertas se combinan en juegos tan complejos como las direcciones de los vientos en esas cambiantes alturas, y techan volumetrías muy concretas que responden a distribuciones racionales moduladas por la misma madera con que se construyen. Por lo general, esos contenedores terminan con zócalos de concreto que los protegen de la humedad ambiente.

Precisamente la casa González Herrera es un logrado ejemplo de esa arquitectura regional y bioclimática presente en toda la llanura sancarleña.

have concrete plinths for protection from the damp. The González Herrera House is an excellent example of the regional and bioclimatic architecture to be found throughout the San Carlos Plains.

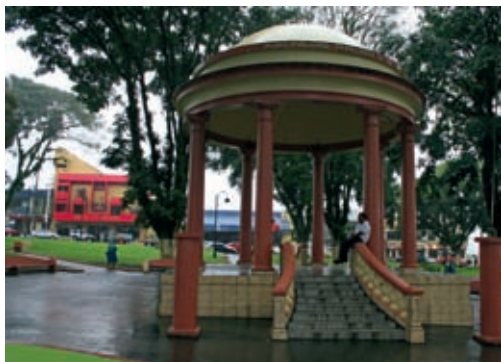
206. Temple of Music

Con diseño de clara impronta neoclásica, es de base octogonal elevada, de cuyos ángulos se elevan ocho columnas de orden jónico que sostienen la cúpula acústica. Esta,

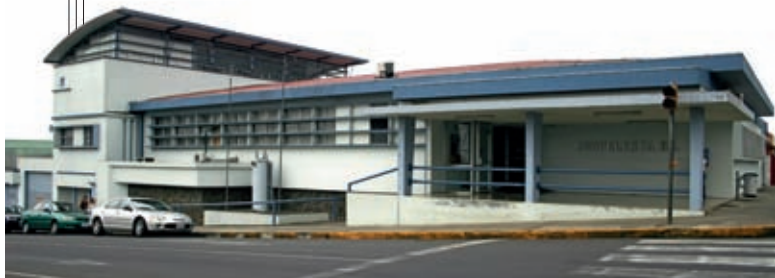
La Cooperativa de Electrificación Rural de San Carlos se alberga en un edificio que perteneció originalmente a la Caja Costarricense de Seguro Social. El inmueble es de índole administrativa, por lo que su arquitectura es moderna, de estilo internacional, lenguaje que por entonces ya traspasaba las fronteras de la capital y del Valle Central para materializarse en otras ciudades del país, como en este caso.

Está construido de concreto armado y mampostería. Desde el acceso –destacado por una amplia losa– manifiesta ese lenguaje de líneas rectas y sobria plasticidad. El pórtico esquinero está suspendido por tres columnas que se inclinan ligeramente hacia el interior. Con predominio evidente de la horizontalidad en todo el inmueble, los ventanales de la cara oeste, por ejemplo, están constituidos por una parrilla longitudinal, cuyos ritmos marcan, como en un pentagrama, las marquesinas horizontales y unas pequeñas columnas cilíndricas. Esa misma disposición predominante fue aprovechada para adaptar la construcción al declive de la calzada, el cual se salva con un nivel bajo que brinda servicios al resto del edificio, a la vez que le da una cierta liviandad al prismático diseño.

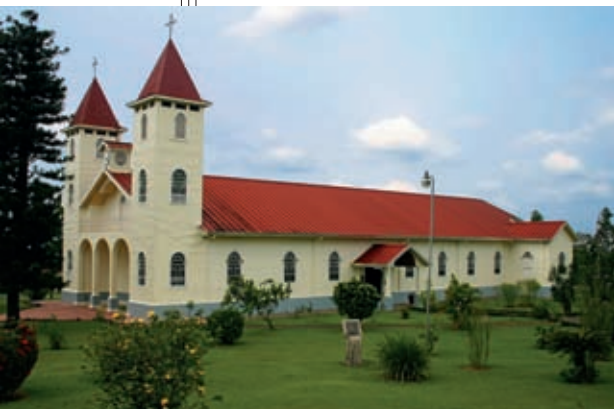
La iglesia fue levantada enteramente con maderas preciosas de la zona. Su estructura de madera fue recubierta con lámina de hierro galvanizado liso, lo que, junto a un esmerado mantenimiento por parte de los vecinos, ha ayudado a garantizar su buena conservación, sobre todo interiormente. La labor de las maderas descritas es muy destacada y logra una notable bóveda para su nave central y pronunciadas arquerías que la separan de las naves laterales y rematan en un sencillo pero bien dispuesto presbiterio. En el exterior se trata de una típica volumetría eclesial, dispuesta en cruz latina, precedida de un atrio y un pórtico marcado por tres arcos de medio punto. En el segundo nivel el pórtico se retrae para formar un balcón, el cual remata con un techo a dos aguas y una torreta para el reloj. A los lados de esta se levantan dos torres simétricas, cubiertas por techos de agudo prisma piramidal.

community determined to build a church more in keeping with their desire for progress, situated in one of the richest and most fertile areas of the country. This task lasted a whole decade. The church was built entirely of various local precious woods. Its wooden structure was covered with smooth galvanised iron sheets which, having been meticulously maintained by the local residents, have helped to guarantee the church's excellent state of repair, particularly the interior. The woodwork is finely executed and includes a handsome vault over the nave and deep arches along the aisles, culminating in a simple but skilfully articulated chancel. Externally, the volumetric design adopts the typical ecclesiastical pattern based on a Latin cross plan, preceded by an atrium and a portico

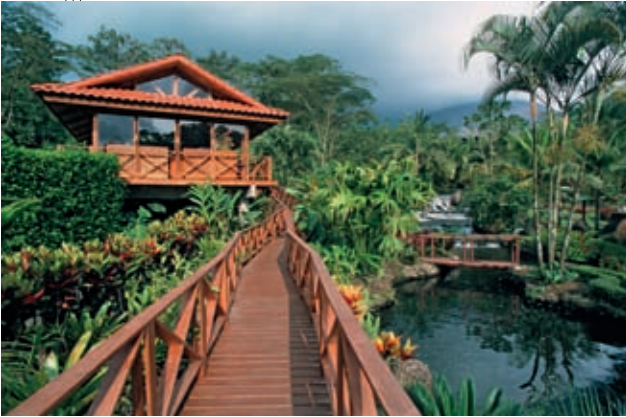
El tradicional balneario conocido como Tabacón, ubicado en las faldas del volcán Arenal, es célebre por sus saludables aguas termales ricas en minerales de claro origen volcánico. A partir de la década de 1990, con el auge del turismo a nivel nacional, ese balneario pasó a convertirse en un prestigioso hotel y *spa* de talla internacional, que desde entonces no ha dejado de crecer en servicios y, consecuentemente, en infraestructura. Como parte de un conjunto arquitectónico en pleno crecimiento, la administración del complejo decidió construir este restaurante. En la obra se observa la notoria búsqueda de un mínimo impacto ambiental y una clara adaptación al clima de la región, características que la hicieron merecedora del Premio de Arquitectura de la Cuarta Bienal de Arquitectura de Costa Rica, en 1999.

Es un edificio muy regular en su modulación, todo construido de madera en piezas de amplias secciones transversales y de una planta en T, a la que se accede por serpenteantes senderos en medio de pintorescos jardines. Su estructura es abierta, excepto en el módulo correspondiente a la cocina y a los servicios complementarios, por lo que tiene por paredes exteriores solo algunos paños de vidrio que protegen al usuario del viento y de la lluvia. Pero lo demás es planta libre, apenas interrumpida por alguna columna. El barro está presente en el piso de losetas y en el techo de teja, de varias aguas, patinado por el húmedo clima que envuelve el edificio.

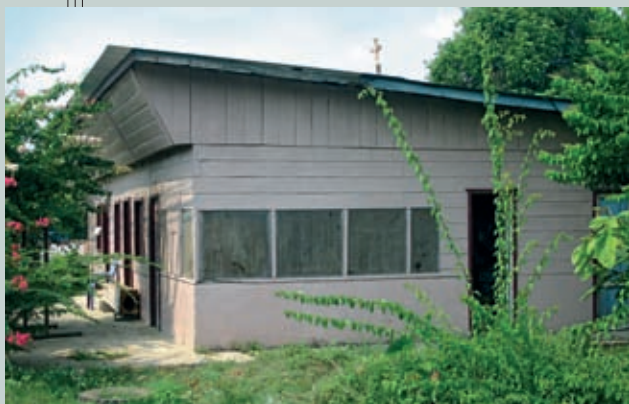
211 Los Chiles

Se dice que de esa fecha aproximadamente data la casa ubicada en el costado sureste de la plaza de Los Chiles. Es una vivienda sencilla, de planta rectangular y dos habitaciones, con la esquina en ochava, donde se ubica la puerta, y un corredor exterior en ángulo recto que protege de la lluvia las puertas y las ventanas. La casa fue construida enteramente de madera y está ligeramente levantada del suelo por medio de basas. Pero, a diferencia de otras ligeramente más tardías, esta fue hecha con tablones y no con tablilla, y no posee los característicos calados para ventilación que brindan un aire modernista a aquellas, ni está pintada tampoco. Estos rasgos hacen suponer que fue una vivienda de los pioneros del cuadrante, cuando este todavía estaba poco desarrollado. Un alero se extiende sobre el corredor hacia el costado sur. A veces puede verse en su predio algún bote en proceso de construcción, porque la casa es un pequeño astillero, ubicado en la calle que lleva al viejo puerto. Cabe destacar que es uno de los pocos ejemplos de las primeras casas que quedan en el lugar. Aún se encuentra habitada.

chamfered corner where the door is located, and an L-shaped verandah to provide protection from the rain for the doors and windows. The house was built exclusively of wood and is slightly raised from the ground by means of low pedestals. However, unlike other later dwellings, it was made from large rather than small planks of wood, and it lacks the usual ventilation latticework that lends an Art Nouveau flavour to the former. Neither is it painted. These identifying traits suggest that it was one of the first houses to be built, when the main square and environs were still in the early stages of development. An eaves course projects over the verandah on the south side. At times visitors can see the odd boat in the process of construction

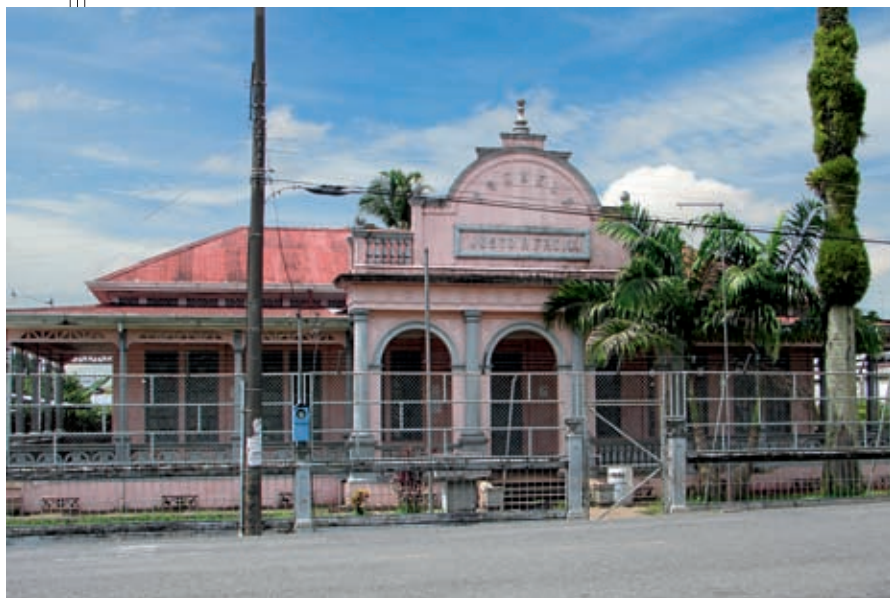
El edificio de la antigua escuela es de una sola planta en forma de H, con corredores a todo su alrededor. Dispone de áreas de jardines al frente y a los costados, los cuales le dan ventilación directa hacia los espacios de las aulas. En su fachada principal, simétrica, posee un pórtico central muy fuerte y muy bien tratado, con remates en la parte superior y tres arcos de estilo neoclásico.

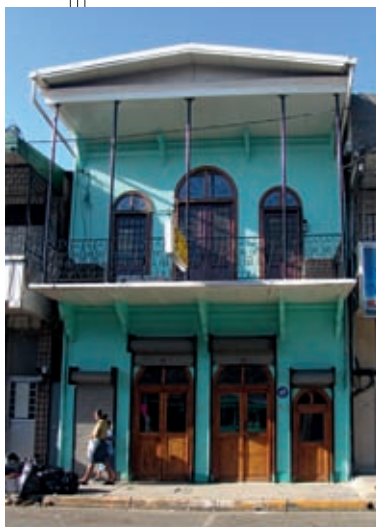
D6

Edificio esbelto de tres plantas en el que se combinan los tres materiales predominantes en la ciudad: el concreto, el metal y la madera. Con el crecimiento urbano surgieron edificios de uso mixto, comercio en la planta baja y habitaciones o vivienda en las plantas superiores. Es el caso de este edificio.

Presenta una singular esbeltez, enfatizada por la altura mayor de las dos primeras plantas en relación con la tercera. Las dos plantas superiores disponen de balcones-corredores con baranda de hierro. En la tercera planta el corredor se hace más amplio, insinuando una gran terraza, detalle que hace que el edificio participe del espacio urbano con su juego volumétrico.

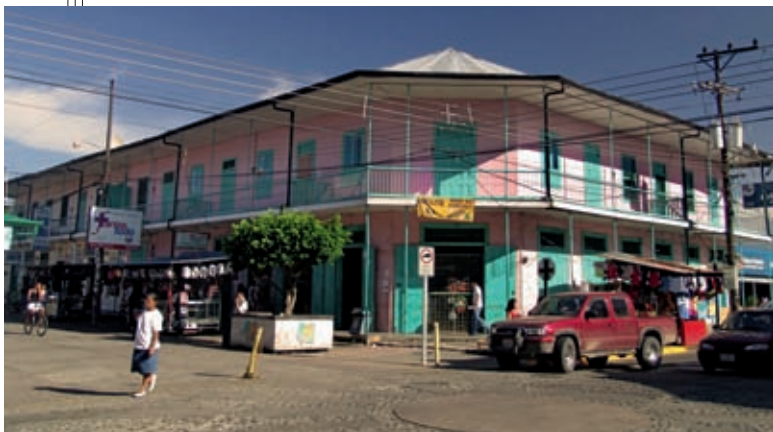
Este edificio está situado en un eje tipo bulevar que comunica el parque Vargas con el mercado municipal, uno de los centros turísticos más importantes de la ciudad. Fue diseñado para albergar locales comerciales en la primera planta y hotel y habitaciones en la segunda. Su arquitectura es de influencia caribeña.

Tiene un corredor cubierto en el que las dieciséis columnas de la parte inferior se proyectan hasta el segundo nivel. En la primera planta se conforma el característico corredor o pasaje peatonal de los edificios comercialesenses. En la primera planta se repite la secuencia de puerta-ventana-puerta, a excepción de la esquina, en la que hay tres puertas seguidas. La del centro queda diagonal a la calle, con un quiebre de cuarenta y cinco grados. Los ventanales son de madera y vidrio; los pisos de cerámica y mosaico liso, y los cielos de tablilla y cartón prensado. En la segunda planta se repite la secuencia ventana-puerta. Las ventanas son de dos hojas, cada una de las cuales está dividida en tres secciones: las dos superiores son de vidrios rectangulares, y la inferior de madera. El techo, a dos aguas, está recubierto con láminas de hierro galvanizado. Fue declarado Patrimonio Arquitectónico en 1999.

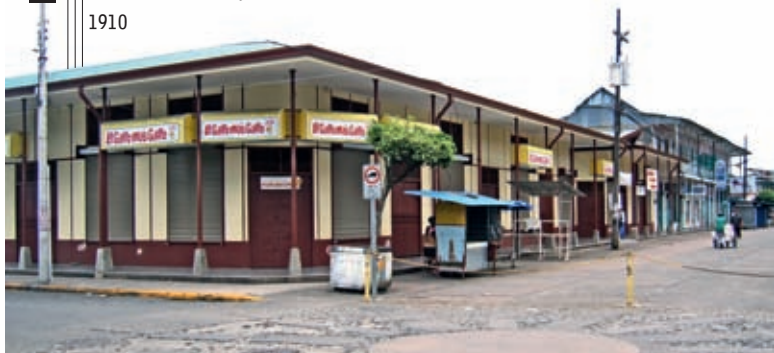
217 Pasaje Cristal

El edificio llamado Pasaje Cristal es otra de las obras importantes del constructor César Rivaflécha. Fue construido con un fin comercial definido, por lo que dispone de locales comerciales a todo su alrededor en zonas de sombra. Su diseño permite la circulación dinámica y fluida del peatón, al entrar este por el lado de la avenida y salir por el de la calle, o viceversa.

Es de una sola planta, de doble altura. En los vanos sigue el orden de puerta-ventana-puerta. Las paredes exteriores son de ladrillo, con grandes ventanales, y los cielos, de cartón prensado. Tiene una cubierta o techo metálico, el cual se prolonga formando un alero perimetral soportado por columnas metálicas. La sección interna del pasaje está conformada por cerchas independientes, fabricadas con angulares metálicos. Su cubierta es de lámina transparente, de donde proviene su nombre de Pasaje Cristal. Fue restaurado en 2004 y declarado Patrimonio Arquitectónico en 1998.

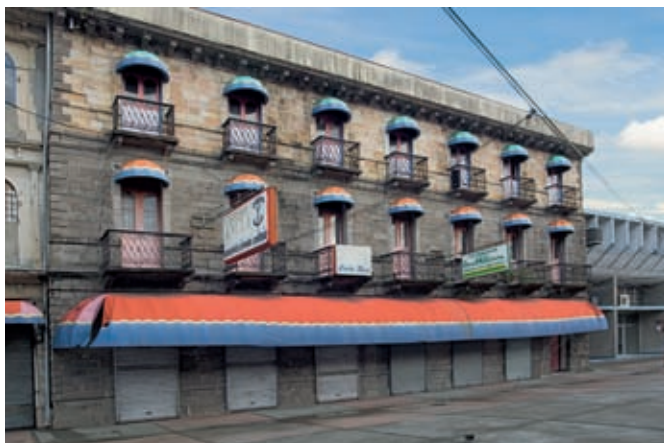
218. Costa Rica Guesthouse

La pensión Costa Rica presenta la tipología funcional propia de muchos de los edificios del casco central de la ciudad: la primera planta para uso comercial y los dos pisos superiores para habitaciones. Las tres plantas giran alrededor de un patio central. El edificio tiene una fachada simétrica, con influencia del neoclásico francés adaptado a las condiciones ambientales del lugar. El alero está formado por ménsulas de concreto decoradas. Tiene balcones de hierro en las catorce ventanas de la fachada de los dos pisos superiores. Fue construido con estructura metálica y mampostería de ladrillo y piedra. Su techo original era de loza de entrepiso. Fue declarado Patrimonio Arquitectónico en 1997.

César Rivaflécha, a pharmacist by profession as well as a foreman at the Northern Railway Company and a builder, constructed several works in the city of Limón, including the Costa Rica Guesthouse. His special contribution to region's architecture was his use of novel styles and new building materials. The Costa Rica

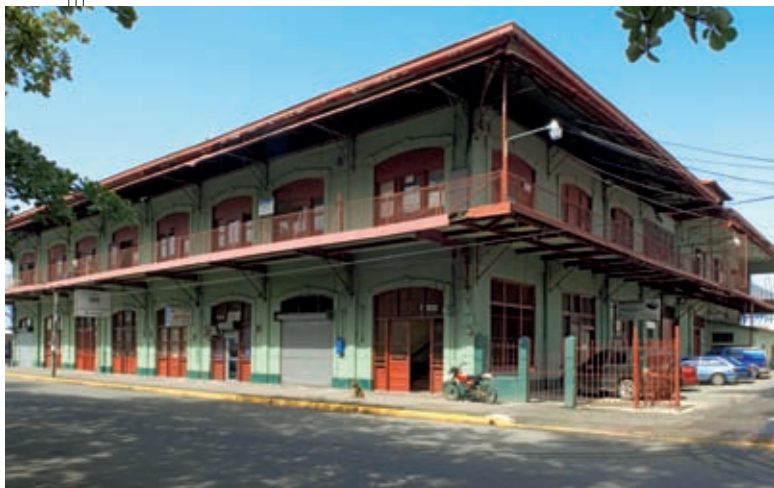
La United Fruit Company, que a principios del siglo XX tuvo el monopolio del cultivo del banano, ejerció también un control urbano en la ciudad de Limón con la construcción de edificios. Entre ellos está el que albergó las oficinas centrales de la compañía, uno de los pocos edificios de principios del siglo XX que todavía se conservan. Este edificio, junto con el de la Estación (demolido en 1990) y el de los almacenes, formaban un conjunto arquitectónico importante en el corazón de la ciudad. Esta obra, con influencia del estilo anglo-caribeño, hasta 1986 albergó la Capitanía del Puerto, la Gobernación y la vivienda del gobernador.

El edificio de los almacenes, antiguo comisariato, es de una sola planta, con un sistema constructivo equivalente al de la Capitanía General del Puerto. Sus paredes exteriores son de ladrillo. En su interior tiene sistemas de bahareque francés y muros de madera. Está cubierto por un techo alto, de pendiente muy pronunciada. Sobre él, dos linternillas permiten que penetre la luz natural y salga aire caliente. Un gran alero cubre la acera, con lo que se proyecta una zona de sombra y se protege el edificio de los fuertes aguaceros. Su fachada está compuesta solamente por puertas de grandes

shaded area and simultaneously protecting the building from heavy showers. The façade is made up exclusively of large doors. This creates a cool interior microclimate, as often found in buildings in tropical climates. The building is currently used for commercial purposes. The Headquarters It is a two-storey building with verandahs around the perimeter and iron rails. It was built with brick masonry, a metal structure and French *bahareque*. The walls, ceilings and floors are all made of wood, while the roof is of the galvanised iron variety. The illumination and ventilation are provided via two skylights in the roof. These buildings gained architectural heritage status in 1999.

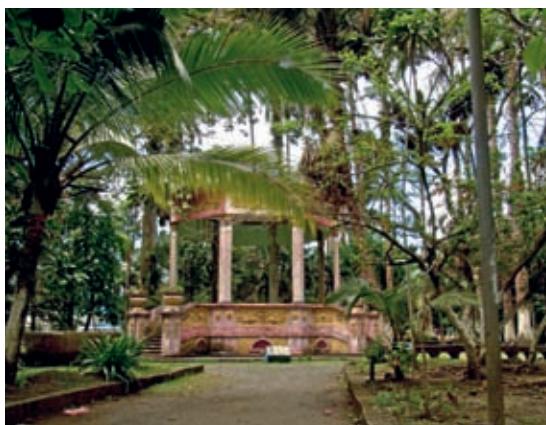
220. Vargas Park

In 1895, under the initiative of Governor Balvanero Vargas, a park was inaugurated in the city of Limón on the site previously occupied by a swamp. At the time of its construction, the park was regarded as one of the finest in the whole of Central America, thanks to its lush vegetation and handsome design. To decorate it, Governor Balvanero Vargas hired the services of a French gardener called Andrés Bonifé, from Martinique. Palm trees, Indian laurels and crotons were imported as ornamental species. Nowadays, the park is famed for its high palms and leafy trees, which provide shade and serve to cool the atmosphere. The park adopts a Neoclassical layout. At the centre is a

reinforced concrete bandstand on an octagonal plan, with columns at the corners and flights of steps overlooking all four sides of the park. The bandstand is eclectic, inspired by the Art Nouveau and Neoclassical styles. It was built by César Rivaflecha in 1910 to replace the original prefabricated structure installed in the late 19th century. This earlier version was also octagonal but designed in the Victorian style, and it had turned-wood rails and columns. The Vargas Park gained architectural heritage status in 1995.

Por iniciativa del gobernador Balvanero Vargas, en 1895 se inauguró un parque en la ciudad de Limón, en el lugar donde antes había un pantano. En la época en que se construyó, este parque fue considerado uno de los más hermosos de América Central por su exuberancia y

gran belleza. Para decorarlo se contrató los servicios de un jardinero francés llamado Andrés Bonifé, procedente de Martinica. Para la ornamentación se importaron palmeras, laureles de la India y crotones. Hoy destacan en él sus altas palmeras y sus frondosos árboles, que refrescan el ambiente con la sombra que proyectan. El parque es de trazo neoclásico. Tiene un quiosco central, de concreto armado y planta octogonal, con columnas esquineras y escalinatas que miran a los cuatro costados del parque. El quiosco es de estilo ecléctico, con influencia del *art nouveau* y del neoclásico. Fue construido por César Rivaflecha en 1910, para reemplazar el primero, prefabricado e instalado a finales del siglo XIX. Ese quisco era de estilo victoriano y planta octogonal. Sus barandas y columnas eran de madera torneada. El parque Vargas fue declarado Patrimonio Arquitectónico en 1995.

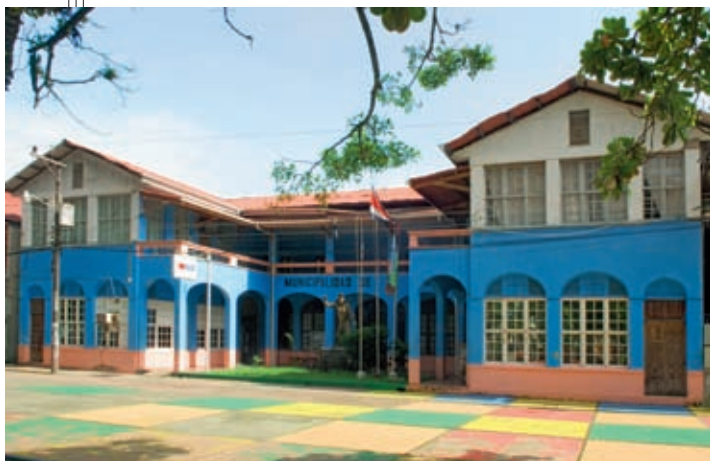
Este edificio, junto con el tajamar, los edificios de la Capitanía General del Puerto y la construcción de madera contigua al de la Municipalidad, crean un nodo urbano muy importante para la ciudad. Todavía conserva algunos de los criterios del diseño original, como las dos plantas, los arcos, las galerías y el patio del frente. Es un edificio de estilo neocolonial o neohispánico, lenguaje preferido por los profesionales de las obras públicas de la época. Con una composición simétrica, el espacio se articula a partir de un patio central frontal. Es de dos plantas y fue construido con mampostería de ladrillo. Según la tradición oral, en el sitio donde se levanta el edificio existió antiguamente un árbol de limón que le dio nombre a la ciudad y a la provincia.

Para construirlo se emplearon las cerchas de acero del viejo mercado (de 1893).

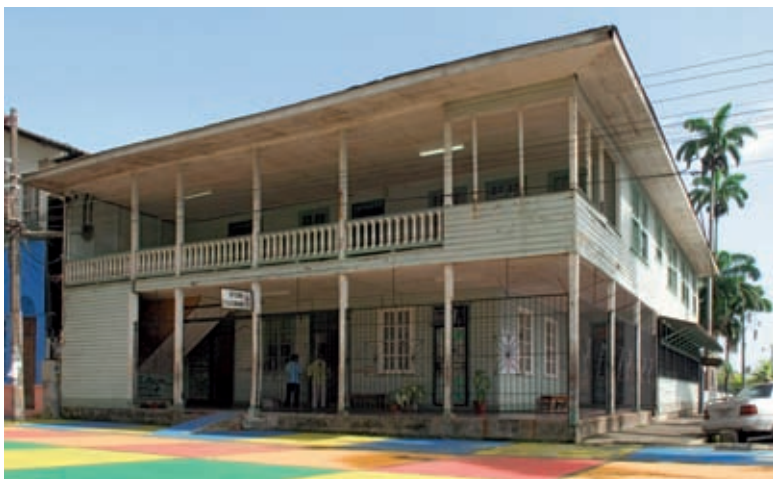
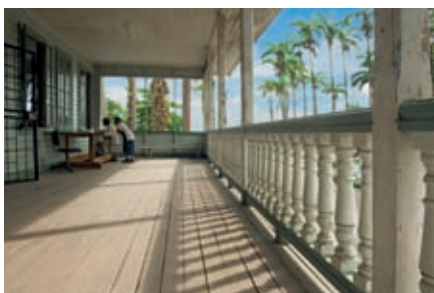
223. The Breakwater

The breakwater (a barrier preventing the sea from encroaching on the land) is one of the major public works that characterises the city of Limón. It was commenced at the same time that the city began to reclaim land and the drainage system was built in the late 19th and early 20th centuries. The work was launched with the contract that Mainor Keith (who also built the Atlantic Railway) signed with the government on 28 March 1892, concerning the sanitation of the city and the improvement of physical conditions. The contract also included the aqueducts, a breakwater, land reclamations, drainage and the construction of tarmacked roads. The breakwater adopts the

El tajamar (muro que impide la entrada del mar a tierra) constituye una obra urbana primaria que caracteriza la ciudad de Limón. Se empezó a construir cuando se rellenó la ciudad y se construyó el sistema de drenajes a finales del siglo XIX y principios del XX. Esta obra se inició con el contrato que Mainor Keith (quien tuvo a su cargo la construcción del ferrocarril al Atlántico) firmó el 28 de marzo de 1892 con el Gobierno. Ese contrato tenía que ver con el saneamiento y las mejoras de las condiciones físicas de la ciudad. En él se incluía el sistema de acueductos, lo mismo que un tajamar, rellenos, drenajes y la construcción de calles de macadam.

El tajamar es un muro sólido de piedra construido sobre el coral. Mide 50 cm de espesor. En su parte inferior, mirando hacia la ciudad, tiene un pretil que se puede utilizar para sentarse o para pararse sobre él, además de una marquesina desde donde se puede observar el mar. Bordea la costa desde el parque Vargas hasta la antigua zona americana, cerca del hospital Tony Facio. Esta obra urbana, junto con el parque Vargas, forman un nodo recreativo que es disfrutado por los habitantes de la ciudad y por los turistas.

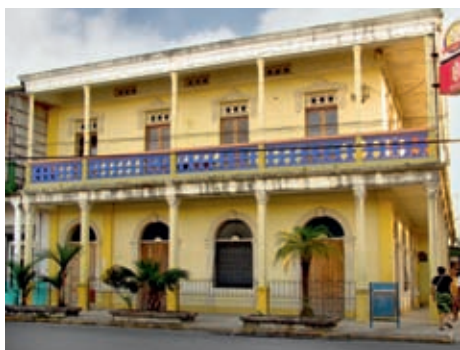
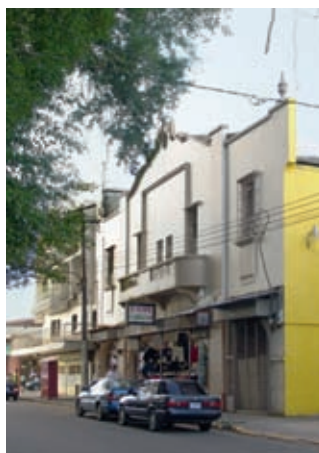
225 Cine Acón

Desde la primera mitad de la década de 1920, en San José venía apareciendo cada vez con mayor fuerza un nuevo lenguaje arquitectónico llamado neocolonial o neohispánico, con una pretensión regionalista. Pero pronto fue recibiendo aportes europeos —con aires mediterráneos— y norteamericanos provenientes del cine de Ho-

films and the houses in Florida. This gave rise to a variety of names for what was basically the same style: Spanish Neo-Baroque, Californian Colonial, Mission Style, Latin American Neocolonial and National Restoration. These new airs detracted from the purity of the Neocolonial style, particularly in terms of its ideological foundations based on the regeneration of cultural merits. The Acón Cinema is one of the few examples of the Neocolonial style in the city of Limón and the only known case of a cinema in this style. A two-storey building, it adopts a positive presence in the urban landscape thanks to the treatment of its façade: a symmetrical composition, Baroque-style mouldings, a

curved crest, semi-circular arches in the portico, and a balcony at the centre of the top floor. It is made of brick and concrete.

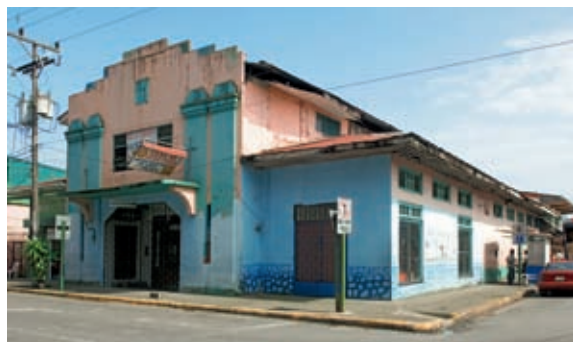
En las primeras décadas del siglo XX, el desarrollo de actividades mercantiles y de servicio en la ciudad de Limón generó la construcción de una gran variedad de edificios importantes con características tipológicas particulares. Es el caso de la Casa de la Cultura de Limón, edificio de concreto, uno de los pocos de estilo *art decó* en la región. Con el fin de imprimirle a la obra el carácter de prestigio y seriedad, a la fachada se le dio una importancia superlativa. Para ello se echó mano de varios recursos estéticos, desde el cambio de escala hasta el uso de ornamentos. El edificio tiene una composición simétrica, con un volumen central de doble altura, que alberga en su interior un gran salón, y dos volúmenes laterales de uso comercial.

scales and the incorporation of decorative features. The building displays a symmetrical composition articulated around a double-height central volume, which accommodates a large reception room, and two lateral volumes given over to commercial uses.

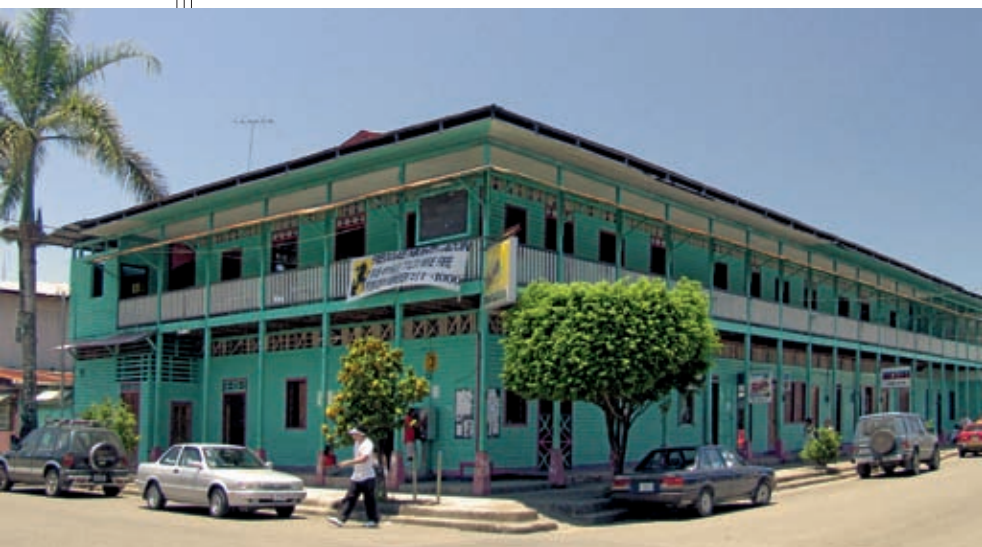
El Black Star Line se construyó en la ciudad de Limón como sede de la Asociación de Mejoramiento Universal del Negro (The Universal Negro Improvement Association), movimiento que dirigió el líder jamaicano Marcus Garvey en la década de 1920. Es conocido como el Black Star Line, nombre de la flota naviera Black Star Steamship Line, fundada por Garvey para llevar al África a negros de Estados Unidos y el Caribe. La planta baja del edificio funcionó como albergue para personas negras sin hogar o para ancianos indigentes. Hoy se ubican ahí locales comerciales y un restaurante de comidas típicas limonenses. En la planta alta funciona un salón multiuso utilizado para actividades sociales de la comunidad negra.

El edificio presenta características de la arquitectura urbana caribeña: estructura de madera en dos niveles, corredores en ambos pisos y un parasol en el segundo corredor para dar sombra y facilitar la ventilación. La planta baja es más alta que la superior, con un enrejado de madera en la parte de arriba para permitir la circulación de aire en los aposentos internos. Sus rasgos responden al clima caluroso y húmedo de la ciudad. Fue reconstruido en 1990 y declarado Patrimonio Arquitectónico en 2000.

lattice-work along the upper part to permit air to circulate around the interior spaces. These traits have been deliberately incorporated to adapt the building to the city's hot and humid climate. It was rebuilt in 1990 and gained architectural status in 2000.

The Black Star Line was built in the city of Limón as the local headquarters of the Universal Negro Improvement Association, a movement led by the Jamaican Marcus Garvey during the 1920s. The name Black Star Line is derived from the Black Star Steamship Line founded by Garvey to take blacks from the United States and the

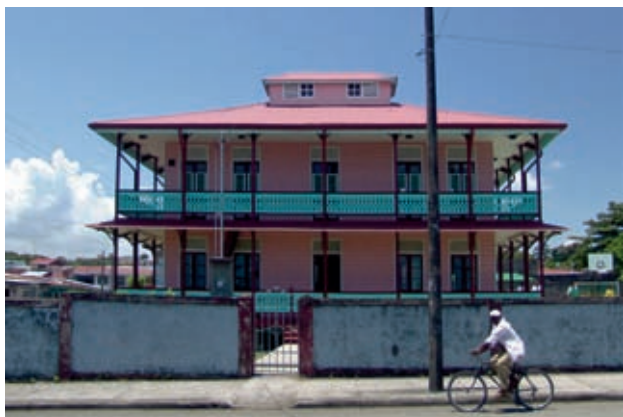
La casa misionera se construyó para uso de la misión bautista. Fue uno de los primeros edificios de dos plantas construidos de madera en la ciudad de Limón. La planta alta se destinó para residencia del misionero, y la baja para las oficinas de la misión. Es un edificio representativo del estilo caribeño. Tiene una distribución espacial abierta, con comunicación entre los aposentos y corredores alrededor de ambos niveles. Cuenta con ventilación por los cuatro costados, a través de varias puertas y ventanas, y con un lucernario ubicado en la parte superior para extraer el aire caliente. Su arquitectura se adapta al clima de la zona. Fue declarada Patrimonio Arquitectónico en 2002.

the Caribbean style. It has an open spatial layout, with access to the various rooms being provided by the galleries on both levels. Doors and windows on all four sides of the building provide ventilation, while a skylight along the top permits the exit of warm air. The architecture is clearly adapted to the local climate. The building gained architectural heritage status in 2002.

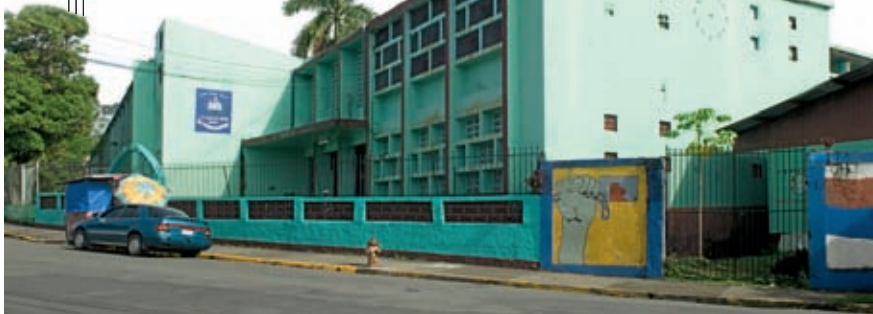
Desde finales del siglo XIX hasta mediados del XX, el Gobierno de Costa Rica puso especial interés en la construcción de centros educativos, entre los que se destacan varios edificios de interés patrimonial en todo el territorio nacional. En estas obras participaron algunos arquitectos del momento, como Rafael A. García, diseñador del colegio de Limón.

El edificio es de estilo moderno, levantado en la periferia de la ciudad. En él se eliminó toda decoración considerada inútil y se utilizaron materiales novedosos para la zona en aquel momento, como el hierro, el vidrio y el concreto armado.

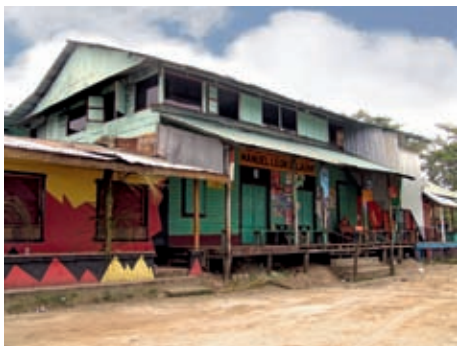
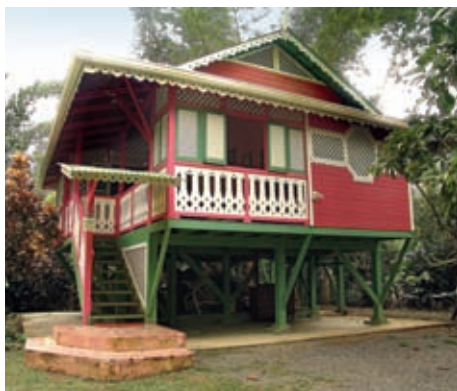
Hotel Aguas Claras

un espacio de gran actividad social. Posee un corredor frontal hacia la playa, con columnas de madera. Toda la estructura está levantada del suelo para permitir la circulación del aire por debajo del piso. Las puertas y ventanas son de madera en la planta baja. Tiene una cubierta de hierro galvanizado. Es una de las antiguas edificaciones de madera que aún se mantienen y representa la difusión que tuvo el estilo caribeño, desde la ciudad de Limón, en toda la región.

El hotel Aguas Claras es un complejo de cinco casas diseñadas por el mismo propietario, en un esfuerzo por rescatar el estilo arquitectónico y constructivo de influencia victoriana típico de la región caribeña. Las viviendas-hospedaje inspiradas en ese estilo presentan las siguientes características: uso de la madera como material de construcción; decoraciones victorianas, principalmente en sus precintas y barandas; uso de pilotes para separarlas del suelo y permitir una buena ventilación; uso de colores fuertes; corredor frontal con barandas decoradas; ventilación natural en sus espacios internos, mediante entramados de madera (rejillas o petatillos) en sus ventanas y en la parte superior de las paredes; cubiertas y aleros con inclinaciones acentuadas para producir sombra y descargar con rapidez las aguas llovidas.

hotel trade offering all kinds of accommodation. Opposite Manzanillo Beach lay five kilometres of coral reefs, while Uva Beach is regarded as one of the ten best beaches in the world. The Aguas Claras Hotel complex is made up of five houses designed by the owner himself in an attempt to rescue the Victorian-style architecture and building methods that are so typical in the Caribbean region. The houses inspired by this style have the following characteristics: the use of wood as the main building material; Victorian ornamentation, principally in the surrounds and rails; the use of piles to separate the building from the ground and permit adequate ventilation; the use of strong colours; a front verandah with decorated rails; the natural

ventilation of the interior spaces via wooden latticework (grilles or *petatillos*) at the windows and along the top of the walls; and steeply sloping roofs and eaves courses to produce shade and drain off rainwater. Works such as this hotel demonstrate the increasing popularity in the Caribbean Region of a «Neo-Caribbean» style, which is reviving an interest in the cultural merits of the region.

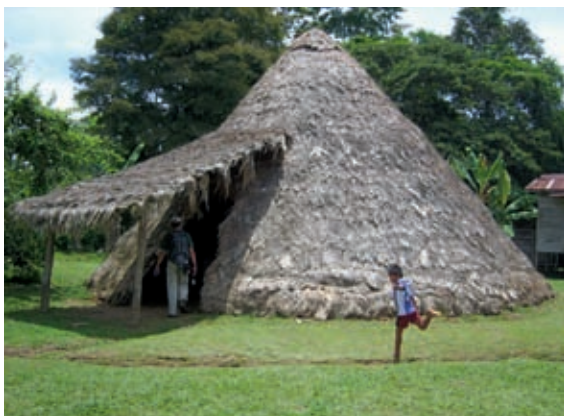
En el pueblo indígena de Cachabri (baja Talamanca), se haya un ejemplo de la casa U-suré bribri. En ella se conjugan la tradición con la representación cósmica indígena. Ahí los ancianos enseñan a los jóvenes las antiguas tradiciones y la sabiduría de su pueblo. La vivienda cónica es una respuesta bioclimática de los indígenas a las condicionantes que les impone su entorno y a los materiales naturales que les ofrece. De planta circular, estructura de madera rolliza, cubierta de hojas *suita* (geonoma congesta) trenzadas estas en hileras de doble hoja y dobladas por el peciolo, sobre una varilla de caña brava (*gynerium sagittatum*) partida por la mitad y atadas con bejucos, logran con este entramado una circulación de aire manteniendo la casa muy fresca y ventilada. Las cubiertas funcionan a su vez como pared formando un cono, con una sola entrada con cobertizo. En el centro de la vivienda se mantiene un fuego permanente, el cual cumple con la función de deshumidificador y de insecticida.

place where the elderly pass on the ancient traditions and the wisdom of their people to the young. The cone-shaped dwelling is the indigenous bioclimatic response to the conditions imposed by their environment and the natural materials available to them. With its circular plan, a structure based on tree trunks, a covering of *suita* leaves plaited in double-leaf rows and folded at the petiole, resting on a cane rod broken in half and then tied with lianas, this framework permits air to circulate and maintains the house cool and ventilated. The roofs also serve as the wall, forming a type of cone with a single covered entrance. At the centre of the dwelling a fire always burns, serving both as a dehumidifier and insecticide.

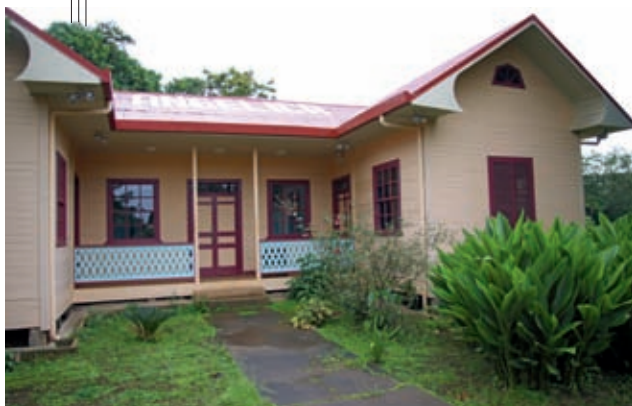
San Isidro de El General, Pérez Zeledón

Dos kilómetros al norte del centro de San Isidro se localiza la casa de la familia Barrantes Elizondo, también conocida como «la Angélica».

The building foundations are made of slabs of granite and wooden beams. The main wall and ceiling structure is based on a wooden balloon frame, with a double lining of small tongue-and-groove planks. The symmetrical ground plan, with two front wings, is articulated around a transversal volume which opens on to the back garden via a generous verandah. The wings are covered by steeply sloping pitched roofs. The tympanum or gable end generated by the roof is perforated by a window, which serves both to decorate and ventilate the space beneath the ceiling. Columns in the fashion of colonnettes support the eaves course above the verandah. This space, of great importance for social gatherings, acts as a vestibule leading to lateral rooms. The transversal volume, with the circula-

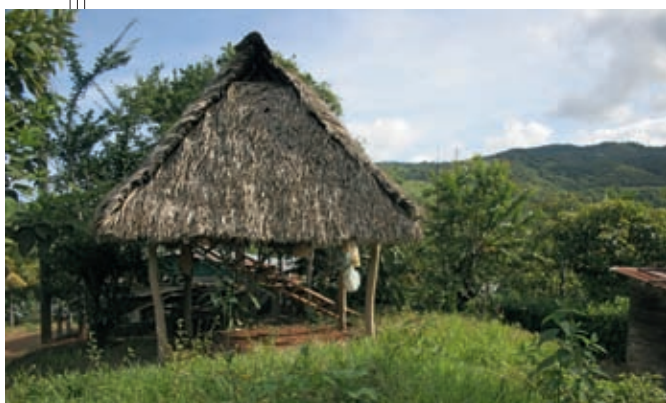
Boruca, Buenos Aires

En el cantón de Buenos Aires de Puntarenas coexisten pequeñas y variadas reservas indígenas, dispersas en la geografía del bosque lluvioso tropical y delimitadas por los ríos General (Dikis) y Grande de Térraba. Entre ellas se encuentran las reservas Boruca y Curré (cultura brunka) y la reserva de los indios térrabas. Actualmente las reservas indígenas Boruca y Curré concentran sus viviendas en pequeños poblados, a diferencia de su primitiva composición de ranchos aislados, los cuales solo se comunicaban por medio de trillos que entretejían el ondulado y verde paisaje.

Hasta hace unas décadas, el rancho se concebía como un espacio unitario, de planta cuadrada o rectangular y con cubierta a cuatro aguas. Una armazón —a modo de es-

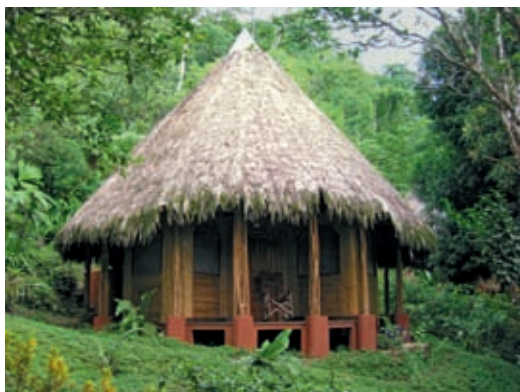
En una reserva privada de 60 ha, el albergue Luna Lodge construyó las habitaciones con el sistema de *bungalows* independientes. Estas unidades, de planta circular, se liberan del terreno por medio de basas de concreto, las cuales soportan un entrepiso de madera. Las paredes están confeccionadas con caña blanca (carrizo, caña boba), y el esbelto techo cónico es tejido con hojas de palma suitea. Las

habitaciones se distribuyen libremente entre la topografía y se comunican por zigzagantes senderos construidos con enchapes de piedra. Los pisos están cubiertos con lajas, y los costados por muretes de piedra «bola». Estos muretes configuran jardines que lucen plantas y flores de una gran variedad de especies.

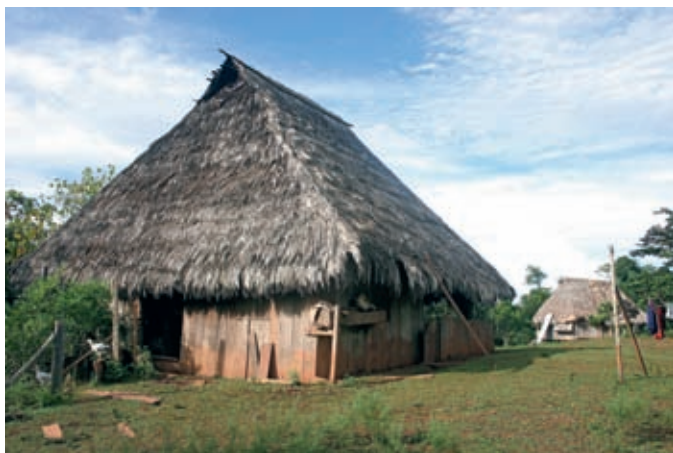
240. Guaymí Dwelling

Históricamente, las comunidades guaymíes se han organizado en pequeños case-ríos, conformados en promedio por cinco ranchos cuyos habitantes tienen algún vínculo de consanguinidad. Sin embargo, en las reservas ubicadas en las proximidades de centros urbanos, la tendencia se orienta a conformar pequeñas aldeas que agrupan un mayor número de variadas edificaciones, las cuales poco a poco han desplazado a los tradicionales ranchos. El rancho guaymí define sus rasgos en consonancia con las condiciones físicas de la región en que se ubica la reserva. Los ranchos por lo general son de planta rectangular, aunque también los hay circulares, con cierres cilíndricos, cónicos o poligonales. Las paredes se confeccionan con muy variadas técnicas: algunas con varillas o cañas hincadas en el suelo, otras con corteza de árboles o con tablones rústicos, y otras con reglas o tablas aserradas. La mayoría de esas estructuras se asientan directamente en el piso de tierra. Sin embargo, en las zonas expuestas a humedad extrema son levantadas ligeramente del suelo con un entrepiso de madera a modo de palafito. Los techos se cubren con densos tejidos de palma real o de palma suitea. A la par de esas habitaciones es común observar un rancho menor, sin paredes, en donde se ubica el fogón.

the urban centres, the trend is to form small villages with a larger number of buildings of varying types, which have gradually replaced the traditional ranches. The Guaymí ranch is clearly defined by its adaptation to the physical conditions of the region where the reserve is located. In general, the ranches are rectangular in shape, although there are some circular ones with cylindrical, cone-shaped and polygonal envelopes. The walls display varying techniques: some are made of rods or canes driven into the ground, others are made of tree bark, and yet others are made of planks of timber. The majority of these struc-

tures rest directly on the ground. However, in the areas exposed to extreme humidity, they are slightly raised on a wooden platform, adopting a form reminiscent of the stilt house. The roofs are covered with densely woven royal or suita palm leaves.
